RAPORT DE EXPERTIZĂ TEHNICĂ

**OBIECTIV: EXPERTIZA TEHNICA PENTRU CLADIRI – CLADIRE
DISPENSAR COMASAT. COD CPV: 71319000-7**

AMPLASAMENT: JUD. ALBA, MUN. SEBES

**FAZA: RAPORT de EXPERTIZĂ TEHNICĂ
nr. 278/2017**

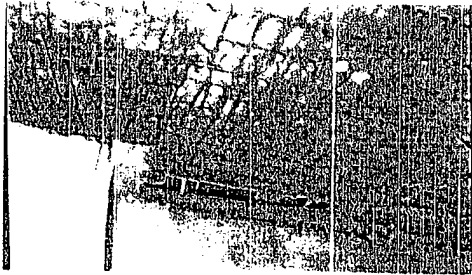
- Planșeul peste parter. Este executat din grinzi de lemn cu o poditură din dulapi de lemn. Grinzile planșeului reazemă pe zidăria pereților. Ulterior execuției inițiale, peste această poditură s-a executat o sape din mortar de ciment.

Foto nr. 1 – Planșeul peste parter. Lemn, trestie

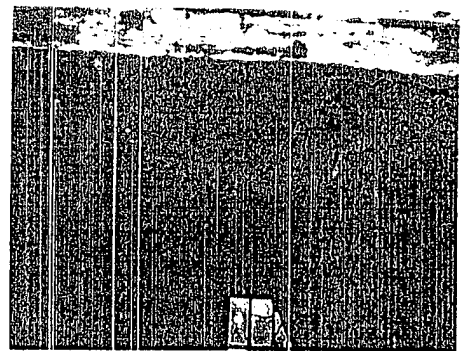
- Umectarea și dislocarea cărămizilor;
- Deformarea planșeului peste subsol în zonă în care acesta este executat din „beton”. Deformarea este vizibilă printr-o „săgeată” de cca. 10 cm o valoare mare pentru o placă din beton;

- Degradarea betonului din planșeul peste subsol. Compoziția betonului este deficitară și acesta este friabil;
- Degradarea elementelor nestructurale (tâmplărie, pardoseli, streșini, învelitoare, jgheaburi și burlane, trotuare de protecție, trepte de acces la subsol, trepte de acces la parter);

Foto nr. 2 – Planșeul din beton slab armat și deformat peste subsol

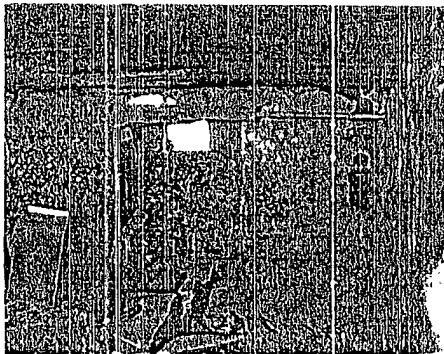
Foto nr. 3 – Pereții subsolului și planșeul (vizibil deformat) peste subsol.

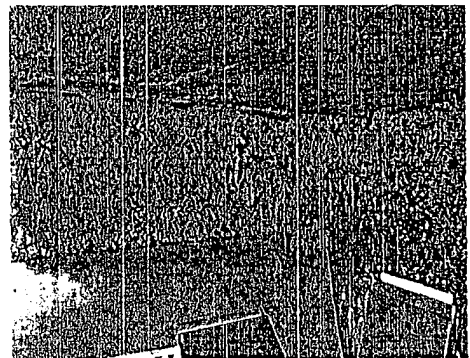
Foto nr. 4 – Structura (beton simplu, planșeu deformat) subsolului

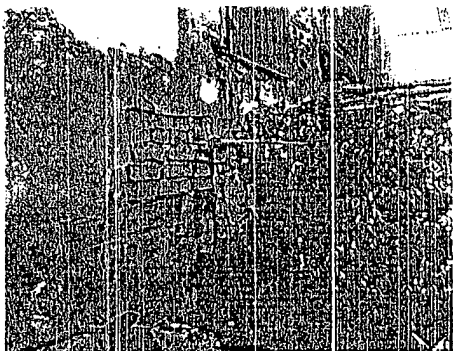
Foto nr. 5 – Zidăria pereților

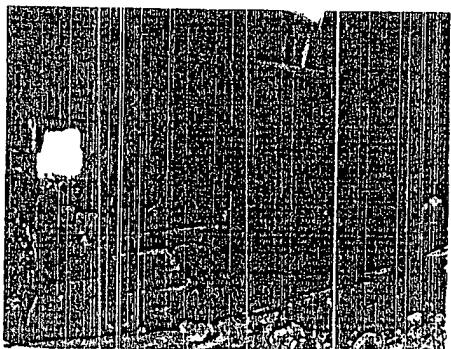
Foto nr. 6 – Alcătuirea șarpantei

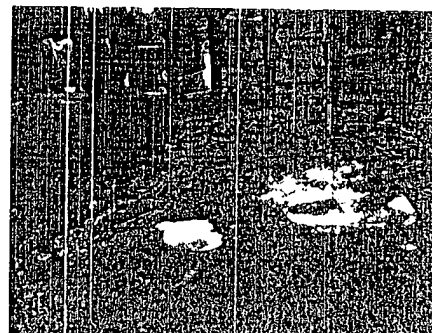
- Deformarea elementelor din lemn ale șarpantei;
- Dislocarea îmbinărilor elementelor din lemn ale șarpantei;
- Degradarea prin putrezire a elementelor din lemn ale șarpantei;

Foto nr. 7 – Șarpantă

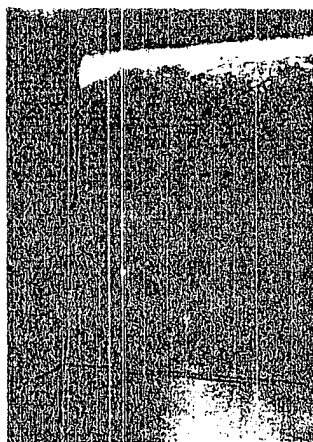
- Fisuri în pereții Corpului C2. Fisurile au direcția înclinate și verticale. Producerea fisurilor, locațiile acestora, direcția (înclinată) a lor evidențiază cauzele: tasări inegale (lipsa fundațiilor), materiale slabe calitativ, alcătuirea defectuoasă atât a întregii structuri cât și a unor subansamble (șarpanta, planșeu peste parter);

Foto nr. 8 – Fisuri in perete portant

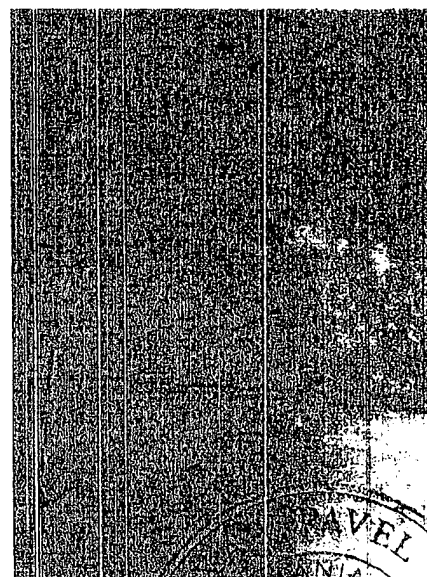
Foto nr. 9 – Detaliu – fisuri

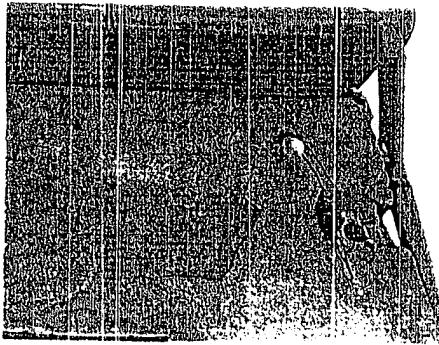
Foto nr. 10 – Alte fisuri

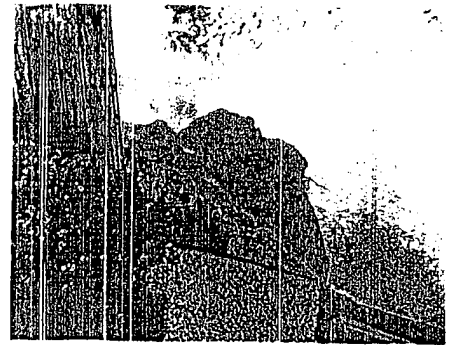
Foto nr. 11 – Cărămizi dislocate

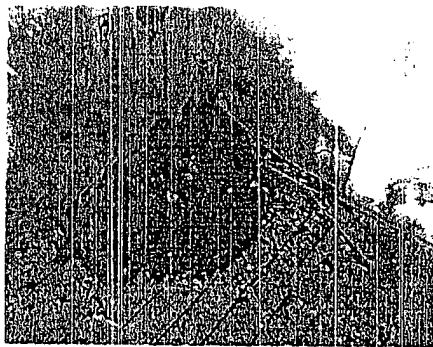
Foto nr. 12 – Pardoseala putreda

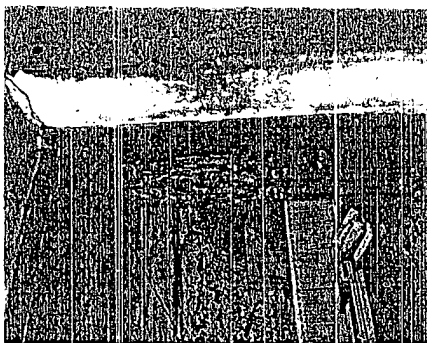
- Degradarea unor elemente structurale ale șarpantei și ale planșeului din lemn peste subsol datorită unui incendiu;
- Degradarea unor elemente nestructurale (tâmplărie, mai ales) datorită incendiului;

Foto nr. 13 – Tâmplărie arsa

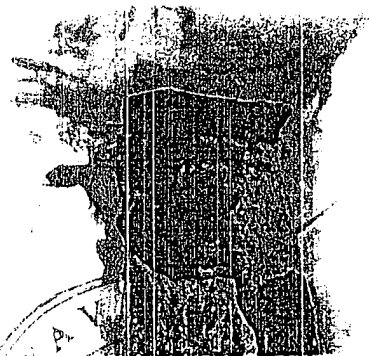
Foto nr. 14 – Zidărie afectata de foc
