SEBEȘ, CASA ZÁPOLYA

STUDIU ISTORIC PRELIMINAR-FAZA DALI

Studiul istoric al sediului Muzeului Municipal „Ioan Raica” din Sebeș, jud. Alba, cunoscut în literatura de specialitate sub numele de casa Zápolya (sau Könighaus), și clasat în Lista Monumentelor Istorice (cod LMI AB-II-m-A-00354), elaborată de Ministerul Culturii în anul 2015, face parte din documentația necesară unui proiect de reabilitare a monumentului respectiv.

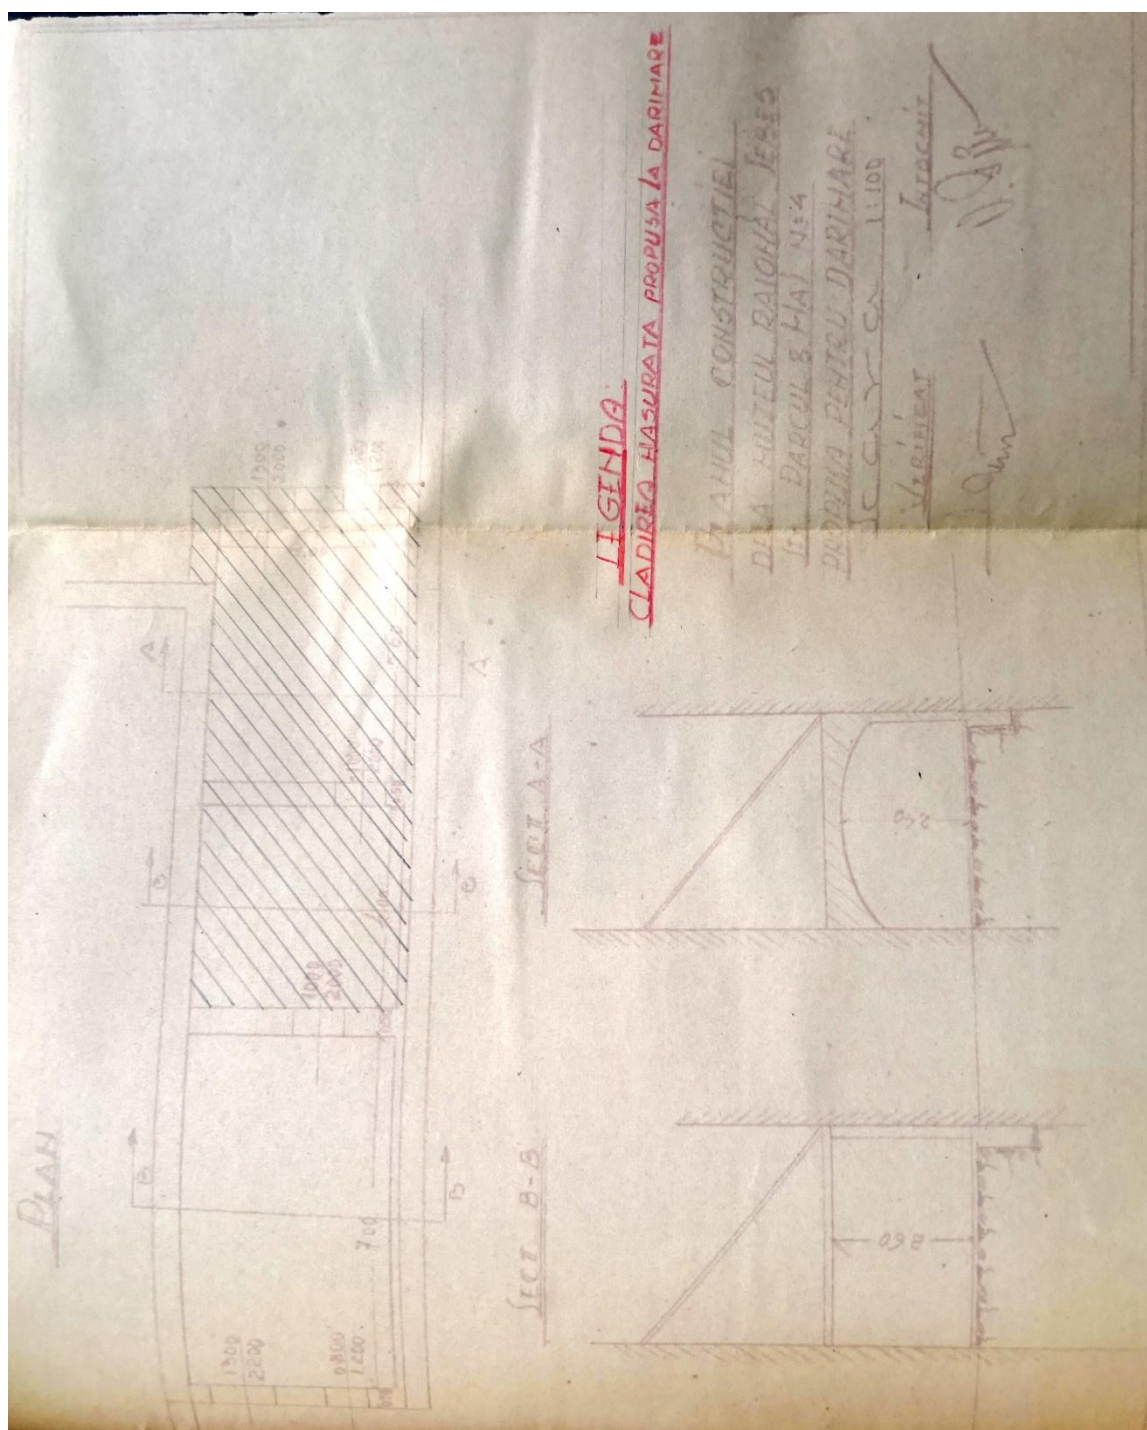
19. Planul și secțiunea părții estice demolate în 1964 (Arhiva DMI, Inst. Național al Patrimoniului)

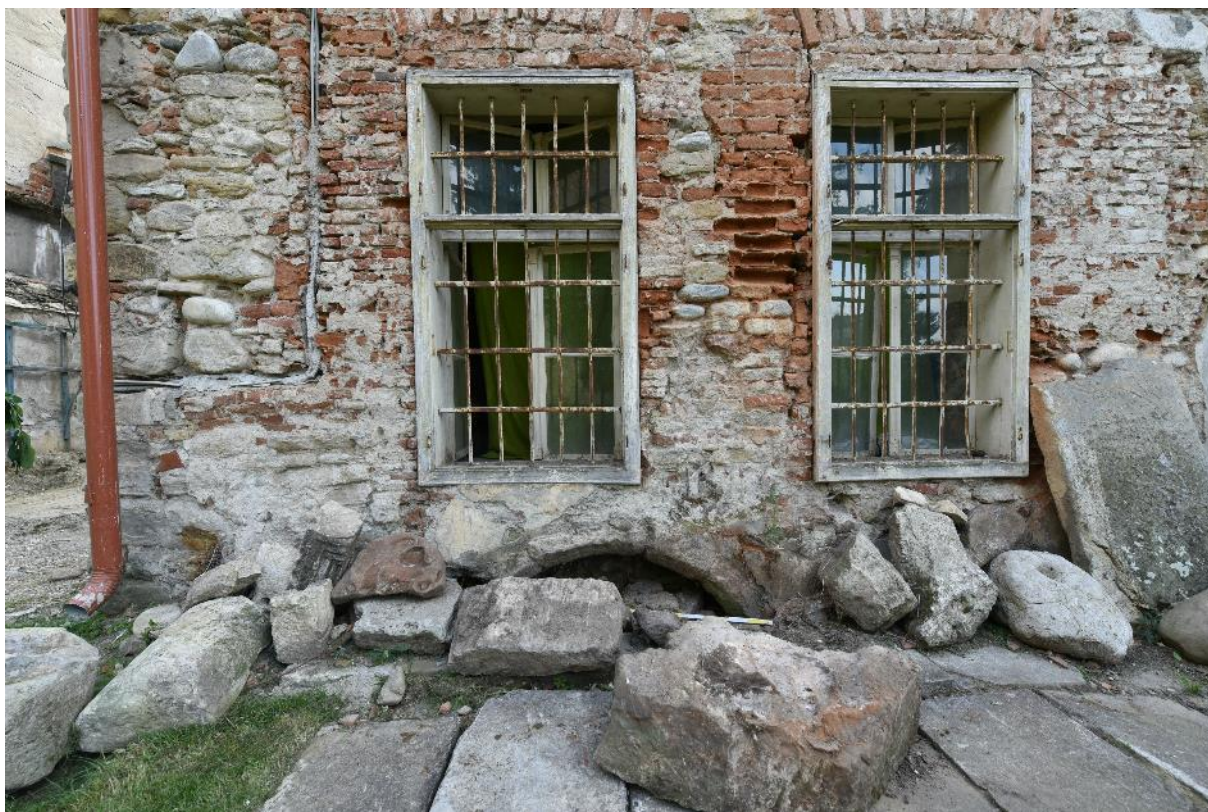
28. Fațada de sud. Detaliu cu un ancadrament de piatră

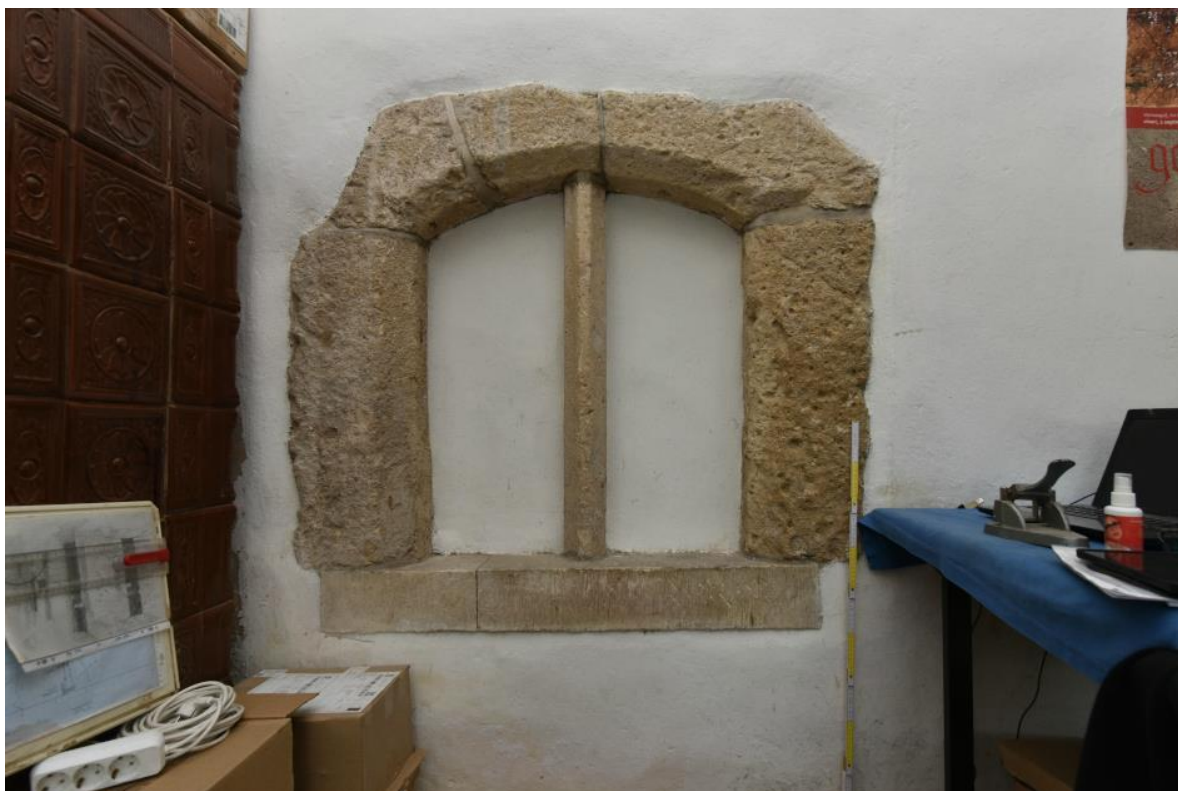
44. Camera P2. Ancadrament de fereastră

ancadrament gotic în segment de cerc, cu muchia teșită. Menoul a fost montat ulterior. Ușa are de asemenea ancadrament gotic, cu profilatură ceva mai simplă decât cel de pe fațada de vest, transformat în fereastră. Pe latura de vest se află o nișă, iar pe partea opusă ușa dinspre gang.

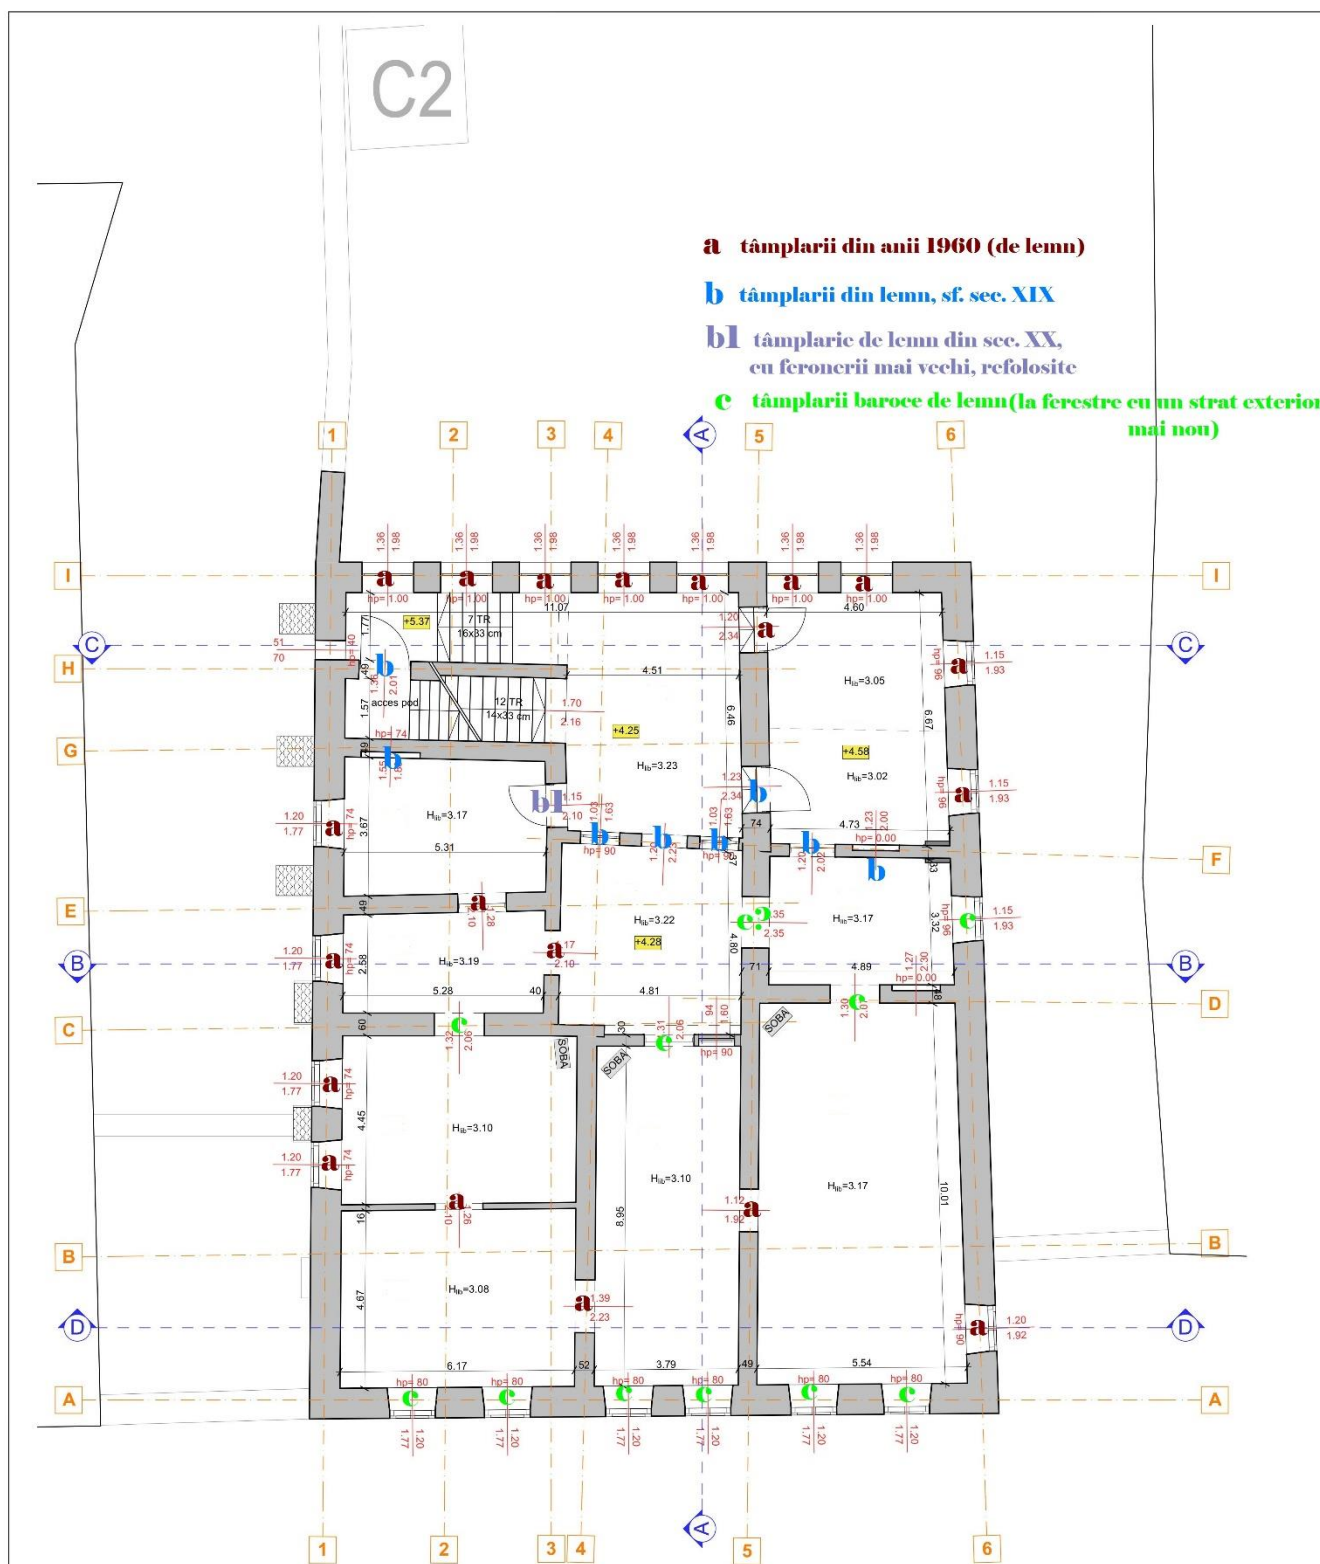
89. Situația tâmplăriilor istorice de la etajul clădirii

- Un alt strat important al tâmplăriilor clădirii îl reprezintă o serie de tâmplării de la sfârșitul secolului al XIX-lea. Dintre acestea se remarcă poarta carosabilă a clădirii, dar sunt prezente atât la parter (de ex. ușile din P4 și P5), cât și la etajul clădirii (vezi il. 89)

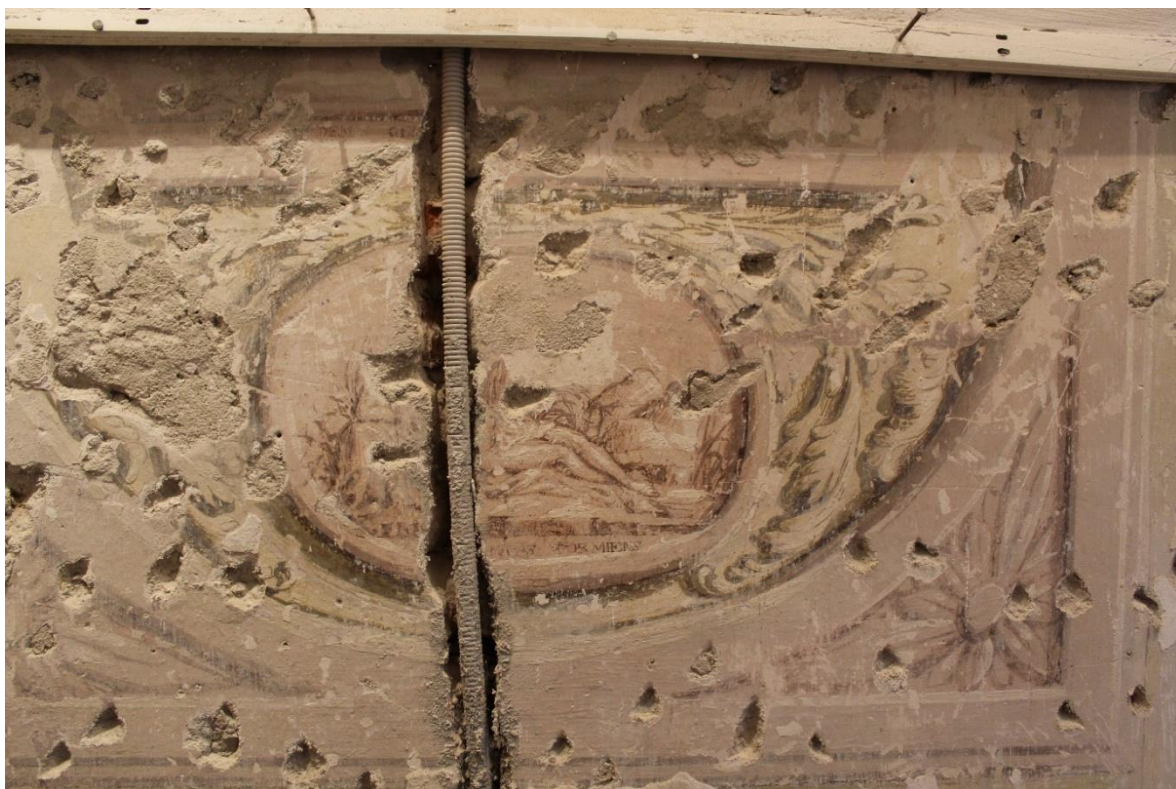
109. Pictura murală de pe peretele estic din E7

Pictura de pe perețele estic din camera E7 prezintă un medalion eliptic așezat într-un panou dreptunghiular, decorat în colțurile inferioare cu motive vegetale. Partea superioară a medalionului este ornat cu frunze de acant. În medalion apare în fața unui fundal cu munți, înconjurată de vegetații acvatică, figura unui nud feminin culcat, pictată cu nuanțe de ocru. Pe partea stângă a reprezentării se disting detaliile unei draperii cu care a fost acoperită stânca pe care este culcată nudul feminin. Din păcate, aproximativ în axa sa centrală, imaginea este străpunsă de șanțul unei conducte electrice, care a deteriorat o parte a reprezentării, printre care și capul figurii feminine, dar pe partea stângă a imaginii se pot distinge încă detaliile mâinii drepte a figurii, cu care sprijinea capul, iar lângă aceasta se pot vedea și şuvițele părului său. Pe partea inferioară a medalionului apare următoarea inscripție, pictată cu litere anticva: ...*MA?TAS DORMIENS*. Ambianța acvatică și caracterul reprezentării indică, că pictura aceasta redă figura unei nimfe adormite, un tip de reprezentare destul de cunoscută în epoca premodernă, care își are originea în reprezentarea grafică a unui relief a nimfei adormite, văzută în grădinile romane ale lui Angelo Coloccini și publicată în anul 1597 de către poetul neolatin francez Jean Jacques Boissard în volumul *Antiquitatum Romanorum, seu Topographia Romanae Urbis*.² Reprezentarea acestei teme de la Sebeș este o imagine emblematică care pornește de la această gravură, la care a fost adăugată inscripția sus amintită, și, după toate probabilitățile a fost pictată pe baza unui model grafic, provenit dintr-o colecție tipărită de embleme.

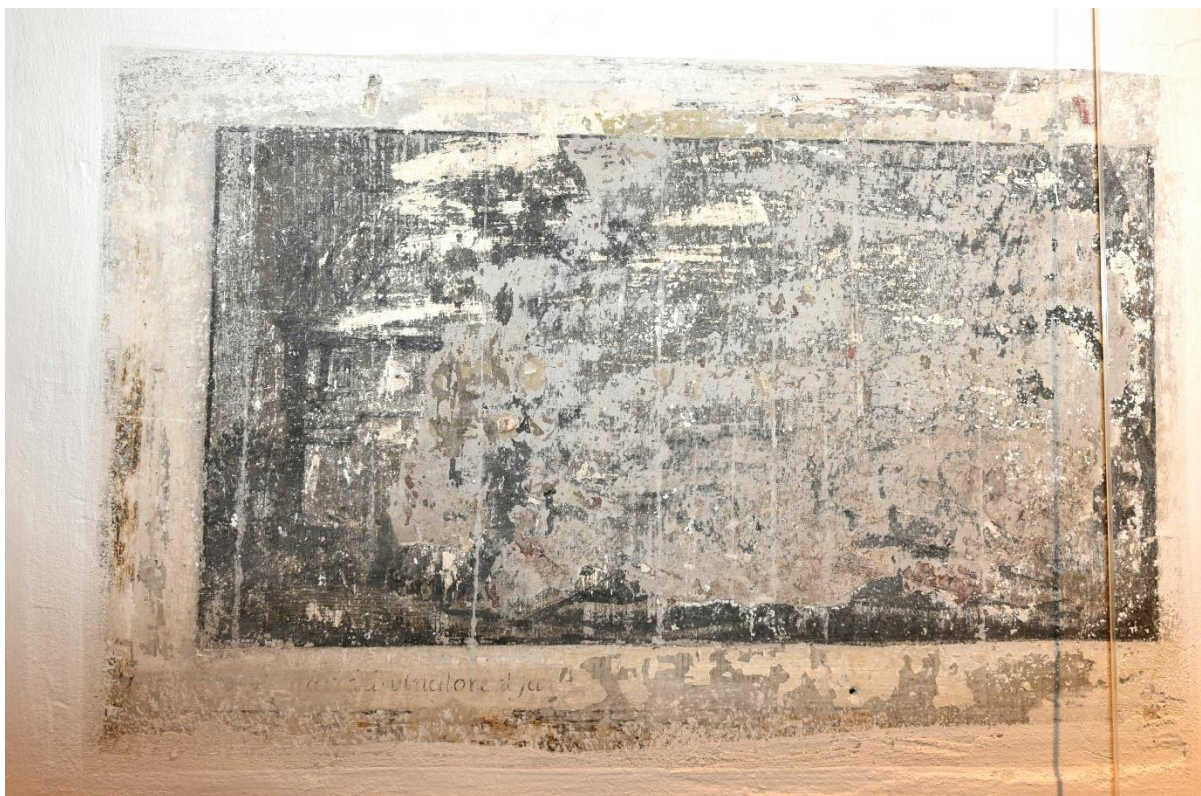
115. Detaliu picturi murale de pe peretele vestic din E4

Pe perețele vestic din E4 apare o scenă rustică cu inscripția cu litere anticva *AMOR RECTUS*, iar pe perețele estic sunt vizibile două reprezentări care redau de asemenea peisaje rustice, una prevăzută cu o inscripție cu litere anticva (*ODIT MORAS*), iar celălalt cu o inscripție cu cursive. Toate picturile acestei camere sunt redată în tehnica en grisaille (nuanțe de gri), și imită o serie de gravuri ale epocii. Cele două imagini prevăzute cu inscripții cu litere anticva provin dintr-o ediție, probabil
